Sanierung eines Beton / Brauchwasserbeckens mit Polyurea / PU Beschichtung

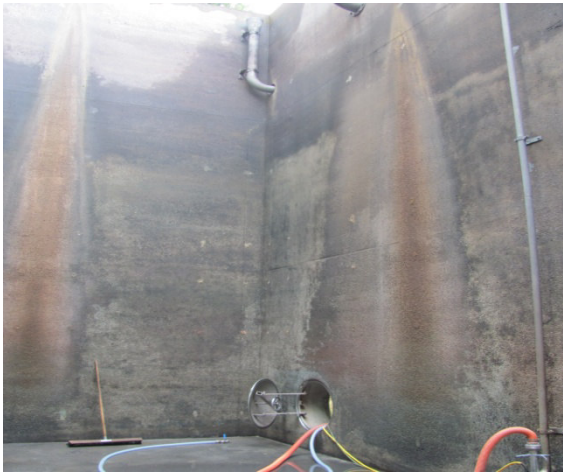
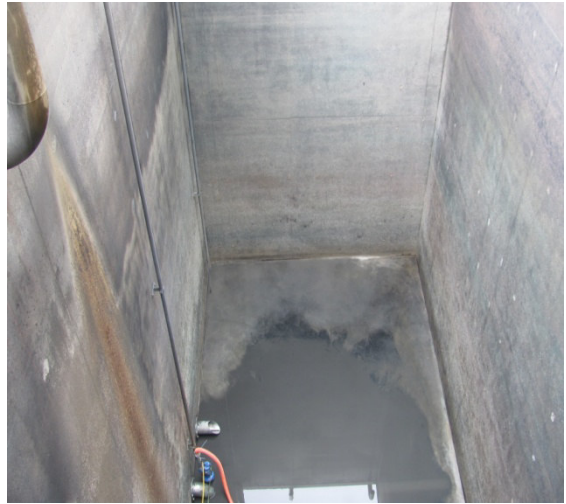
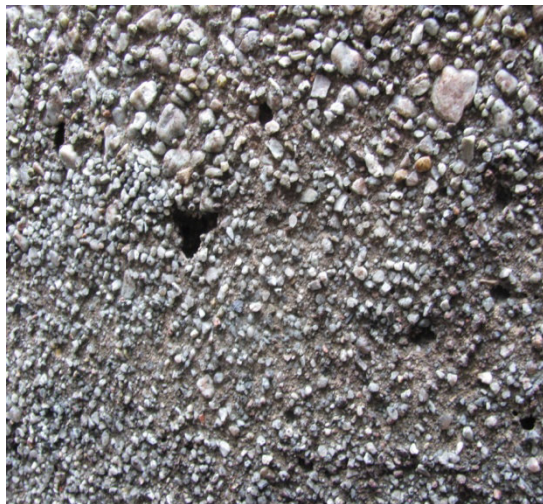
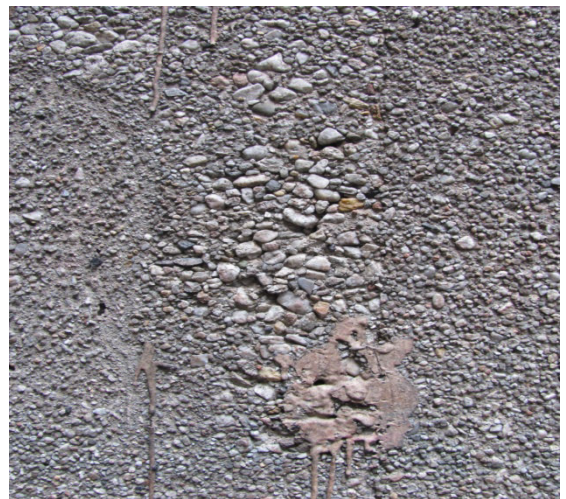
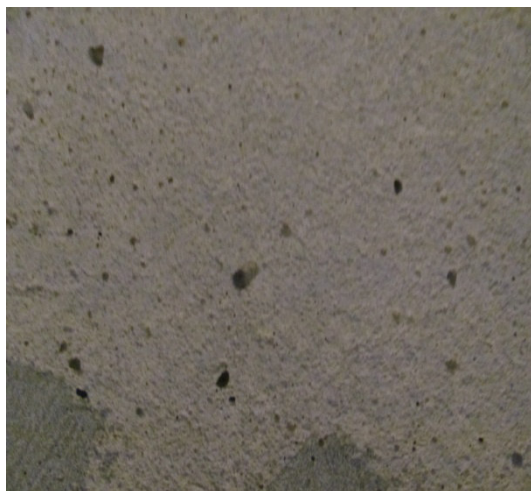
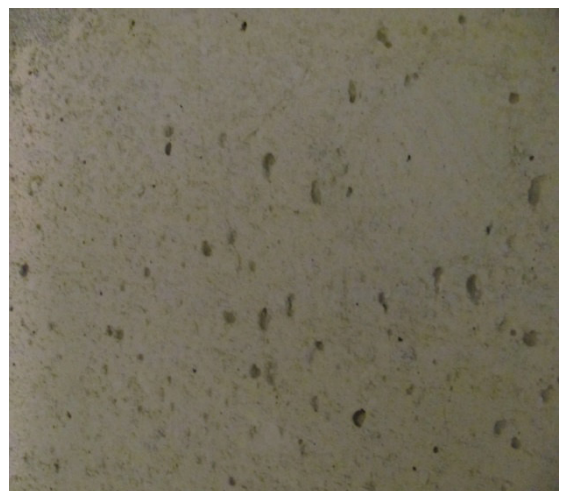
Schäden im Becken: Biologischer Bewuchs in der Wasserwechselzone welcher Betonkorrosion auslöst. Teilweise starke Betonkorrosion in der Wasserwechselzone und im Unterwasserbereich.

Rißbildung und Poren im Beton.
